Sanierung Kindergarten

Dämmen und Lüften gegen Schimmel

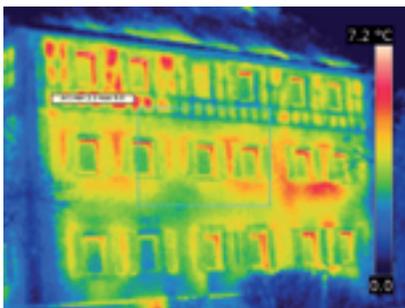
Auf der Thermografie sind die fehlerhafte Wärmedämmung und Luftdichtung des Dachgeschosses sichtbar

sigen Energieversorger gefördert. Um konkrete Sanierungsempfehlungen auszuarbeiten, beauftragte der Hausherr, die Stadt Murrhardt, beim Ingenieurbüro Bau + Energie des Baubiologen IBN Rolf Canters einen umfassenden Thermografiebericht. Er zeigte deutlich, dass auch über die augenscheinlich gedämmte oberste Geschossdecke merklich Wärme verloren ging. Demnach war die 2007 auf den Holzbalkenboden des Dachraumes aufgelegte Dämmschicht weitgehend unwirksam. Diese Dämmung zur Bühne wurde unterströmt. In der nur teilweise mit Roggenspelzen verfüllten Balkenlage, die in Kastengesimsen endet, konnte die warme Luft zirkulieren und stellenweise entweichen.

Zur Sanierung der Schwachstellen im Holzbalkenboden des Daches wurden die Enden der Felder zwischen den Balken auf mindestens 1 m Länge mit Zellulose gedämmt. Die durch zwei Bohrungen pro Deckenfeld von oben eingeblasene Zellulose wirkt als „Pfropf“, der verhindert, dass nicht wie bisher warme Luft entweicht. Diese punktuelle Dämmung war äußerst kostengünstig. Offene Durchbrüche wurden mit Brandschutzmörtel geschlossen. Die Dachfläche über dem Treppenraum erhielt eine Zwischensparrendämmung aus Zellulose und eine neue, innen liegende, luftdichte Ebene aus Dampfbremspappe. Auch der Kniestock wurde mit Zellulose ausgeblasen. Die neue Deckenuntersicht bilden Holzwolleplatten auf Konterlatten zur Schall- und Wärmedämmung. Auch die Wände beim Eingang erhielten Holzwolleplatten. Bei den Laibungen war wegen des Erhalts der alten Holzfenster und der Natursteinbeläge dafür kein Platz. Diese Wärmebrücken werden durch ca. 2 cm Wärmedämmputz mit abschließendem durchgefärbtem Kalk-Feinputz optimiert. Die Fenster des

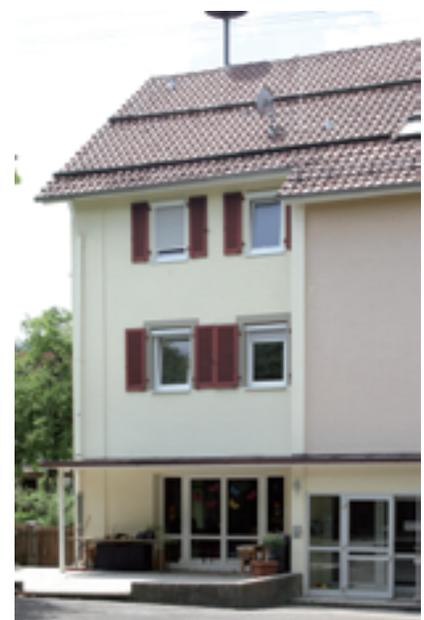
In den 70er Jahren wurde ein Treppenhaus angebaut (rechts im Bild). Vor allem dessen Stirnseiten aus Beton sind Wärmebrücken

Die kurzen Stirnseiten des Treppenhausanbaus von 1973 zeigten sich als die am schlechtesten gedämmten Bauteile, da sie betoniert sind. Wärmebrücken fanden sich auch in den Ecken und dem Dach des Anbaus. Als weiterer eklatanter Mangel wurden viele undichte Stellen in der luftdichten Ebene zum Dachraum ausgemacht.
